# Analisis Kelayakan Struktural Menara Kaki Empat (Self Supporting Tower) Greenfield Ketinggian 72 Meter (Studi Kasus: Robohnya Tower di Ohoiren-an-Maluku)

**Gambar 1.** Situasi Tower Ohoiren-an-Maluku

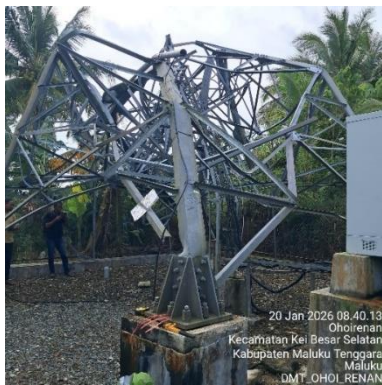
1. Profil Leg, ditemukan kerusakan

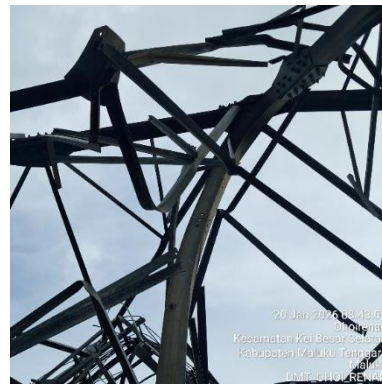
2. Profil Bracing, ditemukan kerusakan

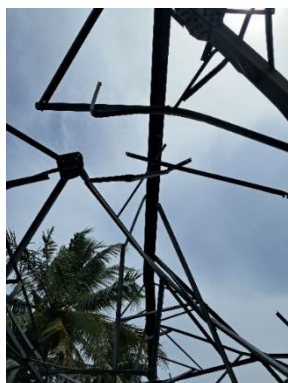
3. Profil Redundant, ditemukan kerusakan

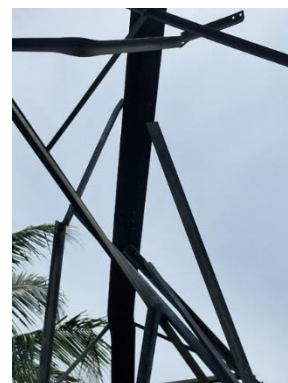
4. Profil HIP, ditemukan kerusakan

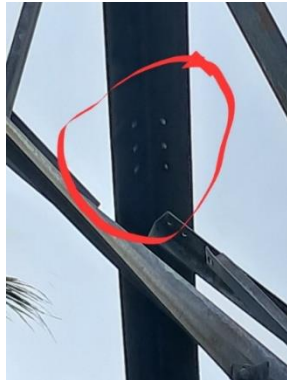
5. Baut Tower, ditemukan hilang

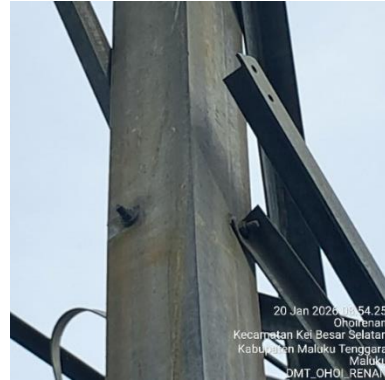
6. Sambungan Bracing hilang

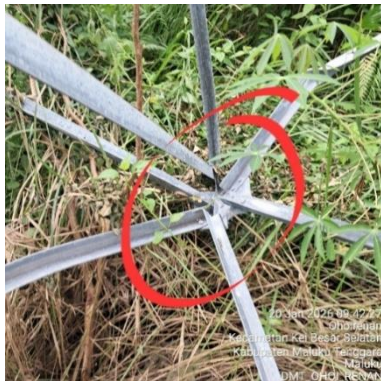
7. Pelat Sambungan, ditemukan kerusakan

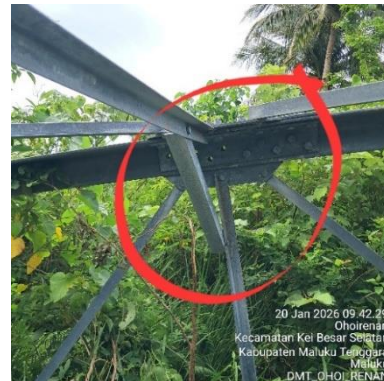
8. Pelat Kopel, tidak terpasang bautnya

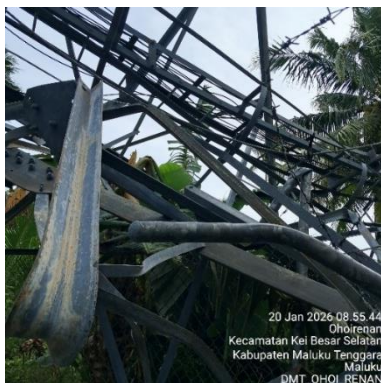
9. Tangga dan Tray, ditemukan kerusakan

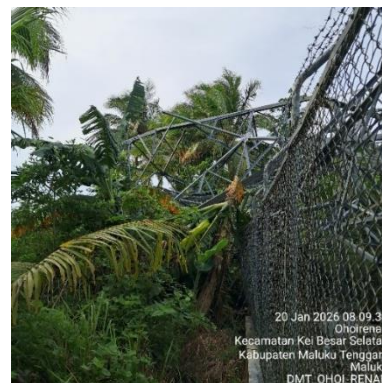
10. Pagar Tower, rusak tertimpa tower

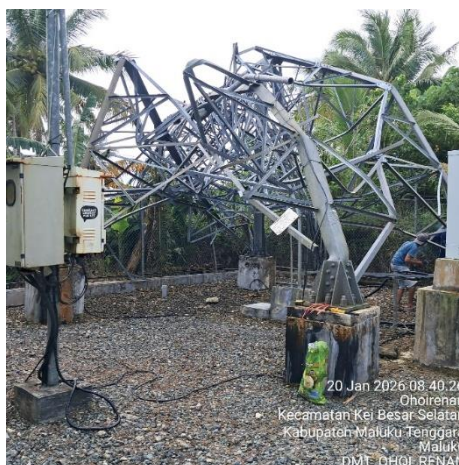
**Gambar 2.** Kerusakan Struktur Tower

Kerusakan secara menyeluruh struktur tower telekomunikasi *Self Supporting Tower* (SST) dengan ketinggian 72 meter sehingga kerusakan yang mengakibatkan hancurnya tower tersebut tidak bisa diperbaiki lagi. Kerusakan tersebut dapat terlihat pada Gambar 2 dibawah ini.

- Hilangnya beberapa elemen bracing
- Baut tidak terpasang dan baut longgar
- Pelat sambung tidak terpasang
- Pelat kopel hilang
- Deformasi pada beberapa batang struktur

Kondisi tersebut menyebabkan distribusi gaya pada struktur tidak bekerja sesuai desain awal.
