# Analisis Kelayakan Struktural Menara Kaki Empat (Self Supporting Tower) Greenfield Ketinggian 72 Meter (Studi Kasus: Robohnya Tower di Ohoiren-an-Maluku)

**Gambar 1.** Situasi Tower Ohoiren-an-Maluku

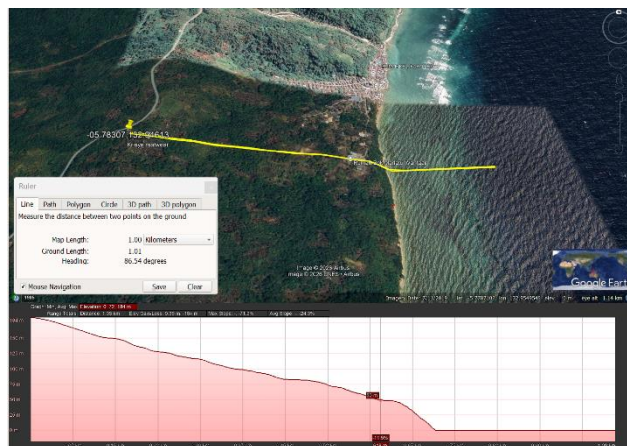
Lokasi site berada perkebunan sawit yang jauh dari pemukiman, yang beralamat di 6W8W+QFC Ohoiren-an, Kabupaten Maluku Tenggara, Provinsi Maluku. Posisi site tower ini berada di area sekitar 700 meter dari laut dengan ketinggian sekitar 185 meter diatas permukaan laut yang ditunjukkan pada Gambar 1.
